COMUNE DI TRIESTE

PIANO PARTICOLAREGGIATO DEL CENTRO STORICO

Alterazioni della facciata ai piani terra

Ap 2a

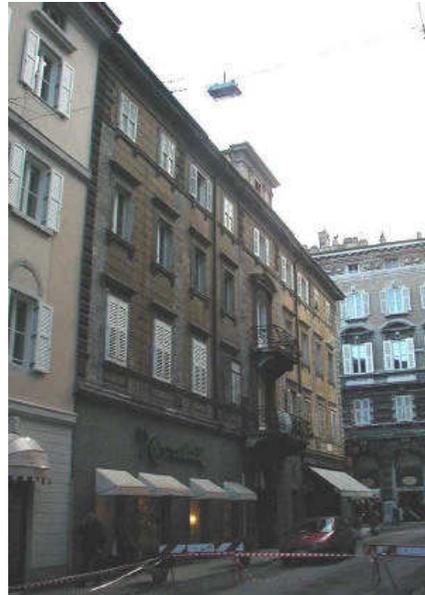
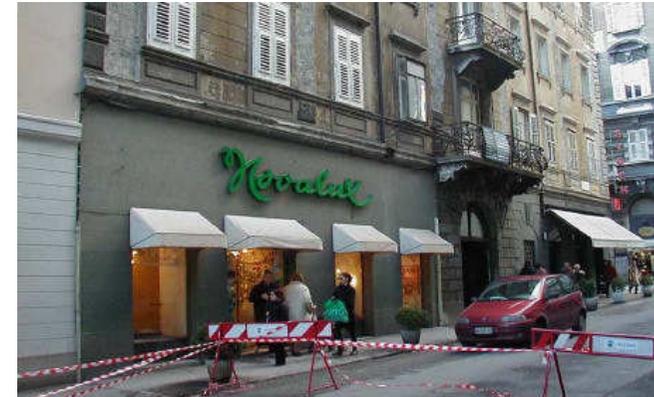
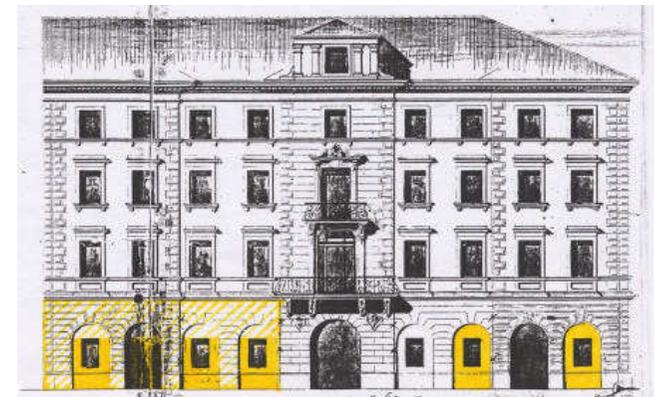
COD. ANAGRAFICO: 1631	DESCRIZIONE INTERVENTO: Si rilevano due tipi d'intervento: 1) Parte della facciata modificata con tipologia di fori e materiali incompatibili. 2) Trasformazione di due portali con finestre inserite in ampie vetrine.
INDIRIZZO: via S. Lazzaro 14 via N. Paganini 6	TIPO DI ALTERAZIONE: Reversibile, Incompatibile, Disomogeneo. NOTA: Si suggerisce il ripristino del disegno e dei materiali originali.

vista su via N. Paganini

particolare facciata al piano terra

dis. d'archivio con evidenziazione delle alterazioni

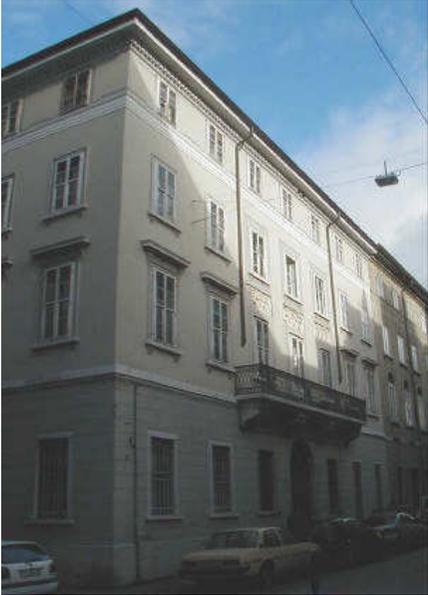
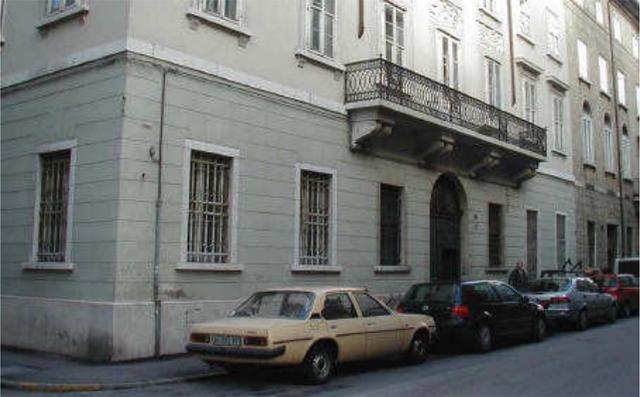
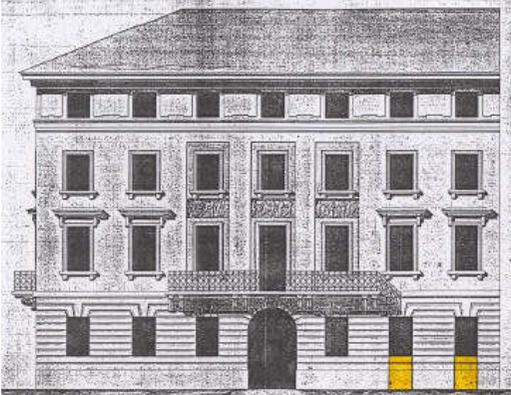
COD. ANAGRAFICO: 5	DESCRIZIONE INTERVENTO: L'intervento consiste nell'abbassamento asimmetrico di alcuni fori- finestra.	
INDIRIZZO: via Diaz 17 via dell'Annunziata 4 via L. Cadorna 18	TIPO DI ALTERAZIONE: Reversibile, Incompatibile, Disomogeneo.	NOTA: Si suggerisce:1) il ripristino del progetto originale, 2)l'abbassamento uniforme dei forifinestra
<p>TIPO D'INTERVENTO</p> <p>NON E' CONSENTITO</p> <p>1_3 abbassare i fori in modo disomogeneo</p>

<p>vista su via Diaz</p>

<p>particolare facciata al piano terra</p>

<p>dis. d'archivio con evidenziazione delle alterazioni</p>

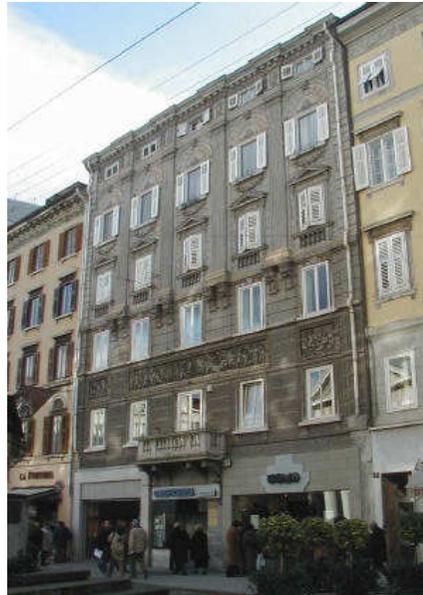
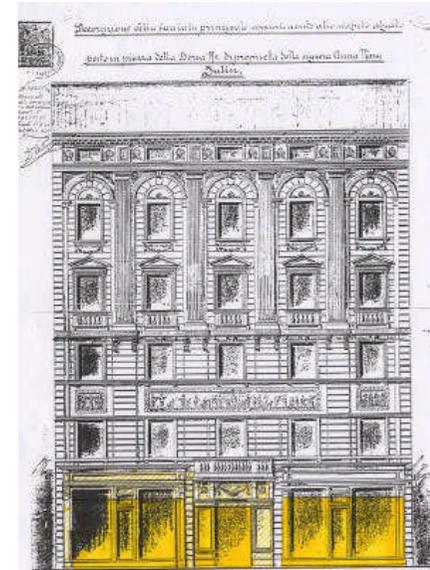
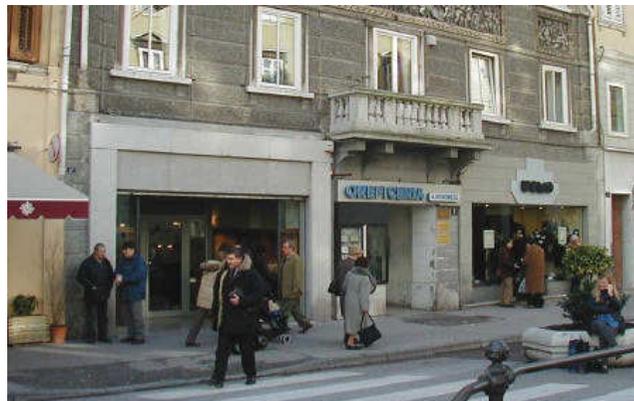
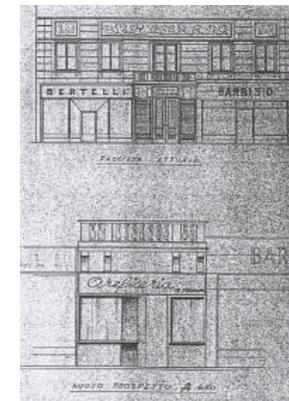
COD. ANAGRAFICO: 738	DESCRIZIONE INTERVENTO: Gli interventi sono stati attuati con materiali, colori e partitura diversi ed incompatibili con il resto della facciata. In particolare va segnalato il portale d'ingresso e l'androne occupato parzialmente da un'attività commerciale.
INDIRIZZO: Piazza della Borsa 4 via delle Beccherie 10	TIPO DI ALTERAZIONE: Reversibile/Irreversibile, Incompatibile, Disomogeneo. NOTA: Si suggeriscono due tipi d'intervento: 1) Ripristino del disegno originale con mantenimento della piccola attività commerciale ricavata nell'ingresso. 2) Nuovo intervento compatibile con la partitura, i colori ed i materiali della facciata.

N.B. Caso particolare. Alterazione incompatibile del portale d'ingresso

vista su Piazza della Borsa

dis. d'archivio (1904) con evidenziazione delle alter.

particolare facciata al piano terra

dis. d'archivio (1956) part. Ingresso

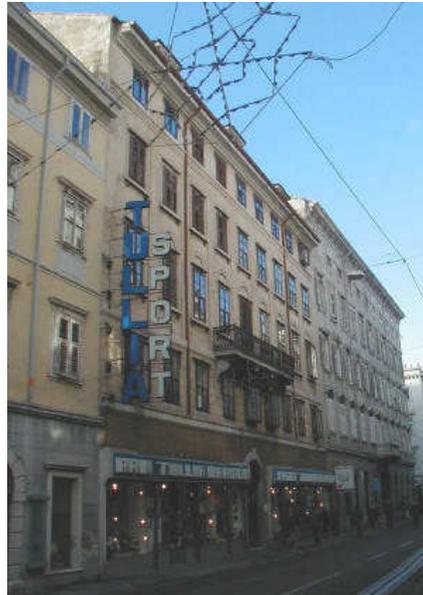
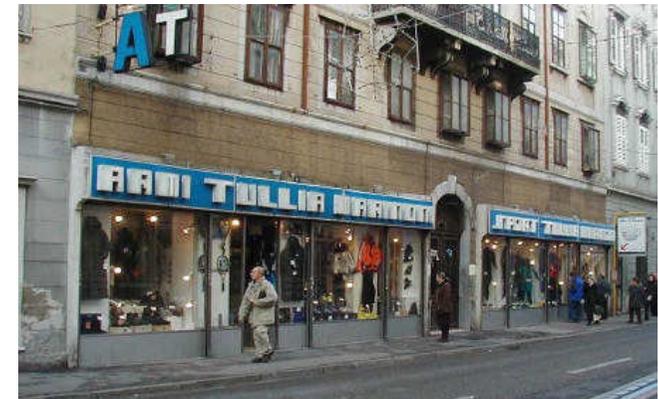
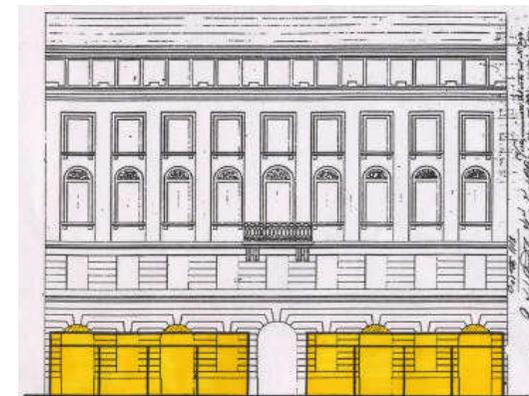
COD. ANAGRAFICO: 1455	DESCRIZIONE INTERVENTO: L'intervento è incompatibile con la partitura della facciata e con i materiali originali. Sono state realizzate due vetrine -che pur mantenendo la simmetria del prospetto- hanno stravolto l'attacco a terra dell'edificio, alterando il calibrato rapporto tra pieni e vuoti.
INDIRIZZO: v. Mazzini 11	TIPO DI ALTERAZIONE: Reversibile/Irreversibile, Incompatibile, Omogeneo. NOTA: Si suggeriscono due tipi d'intervento: 1) Ripristino del progetto originale; 2) Nuovo intervento rispettoso dell'impaginato esistente.

vista su via Mazzini

particolare facciata al piano terra

dis. d'archivio con evidenziazione delle alterazioni

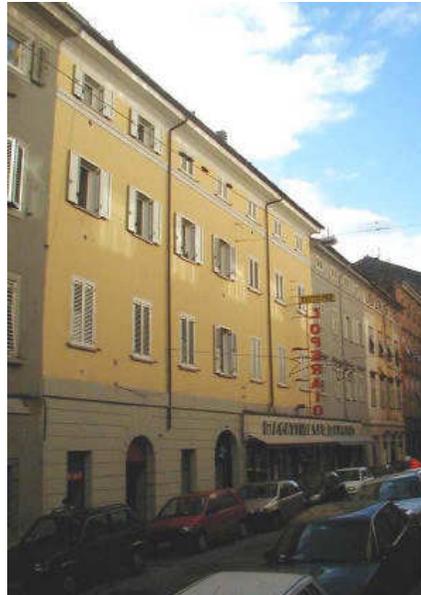
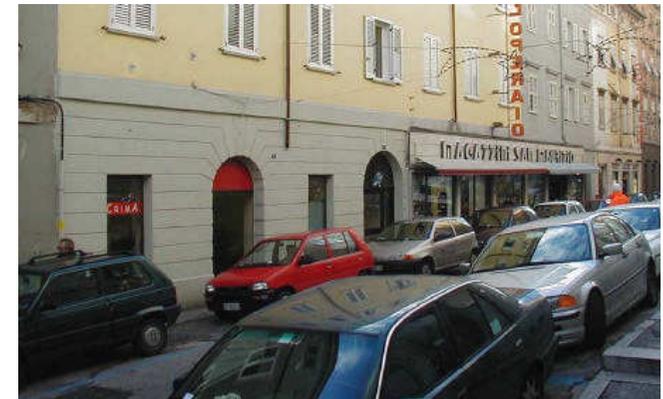
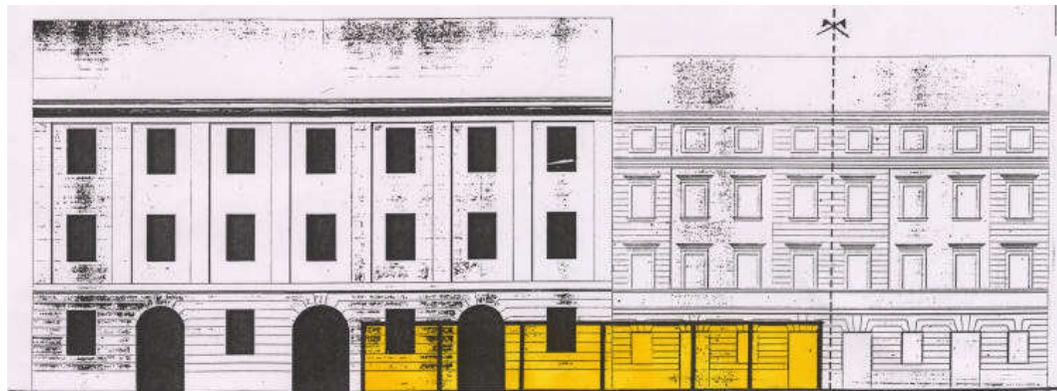
COD. ANAGRAFICO: 2794,8,9	DESCRIZIONE INTERVENTO: L'intervento interessa due edifici adiacenti (l'an.2794 e gli an. 2798 e 2799 edifici con anagrafico diverso ma facciata speculare) alterando le rispettive facciate con partiture, colori e materiali incompatibili.
INDIRIZZO: via San Maurizio	TIPO DI ALTERAZIONE: Reversibile/ Irreversibile, Incompatibile, Disomogeneo. NOTA: Si suggeriscono due tipi di intervento: 1) ripristino dei rispettivi progetti originali delle facciate; 2) nuovo intervento compatibile con la partitura generale.

N.B. Caso particolare. L'intervento interessa due edifici adiacenti.

vista su via San Maurizio

particolare delle facciate al piano terra

dis. d'archivio con evidenziazione delle alterazioni

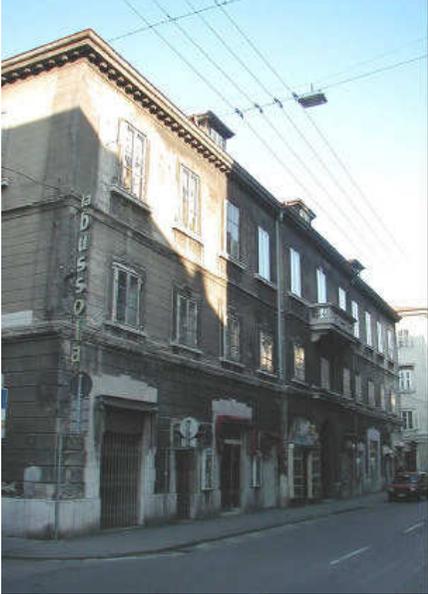
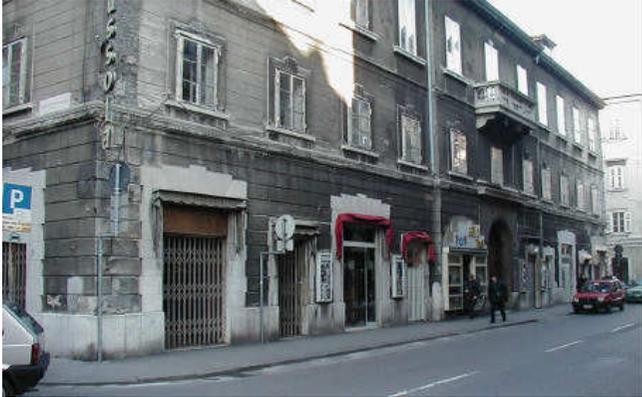
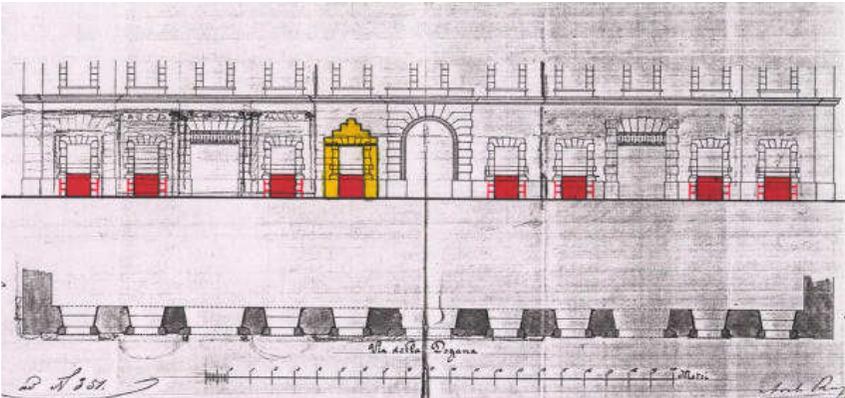
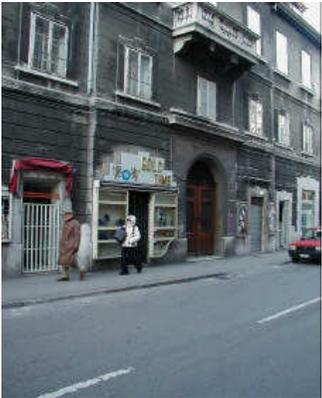
<p>COD. ANAGRAFICO: 1433</p>	<p>DESCRIZIONE INTERVENTO: Gli interventi realizzati sono di due tipi: 1) Abbassamento uniforme di tutti i fori-finestra; 2) Applicazione di vetrine ed insegne pubblicitarie che nascondono il foro originale.</p>
<p>INDIRIZZO: via N. Machiavelli 16 via Roma 20 via di Torrebianca 15</p>	<p>NOTA: Si suggerisce: 1) Mantenere l'abbassamento uniforme di tutti i fori-finestra; 2) Eliminare le superfetazioni e le insegne pubblicitarie, che nascondono i fori originali.</p>
<p>TIPO D'INTERVENTO</p> <p>E' CONSENTITO</p> <p>2_3 abbassare uniformemente i fori-finestra</p>

<p>vista su via Roma</p>

<p>particolare facciata al piano terra</p>

<p>dis. d'archivio con evidenziazione delle alterazioni</p>

<p>dettaglio vetrina</p>

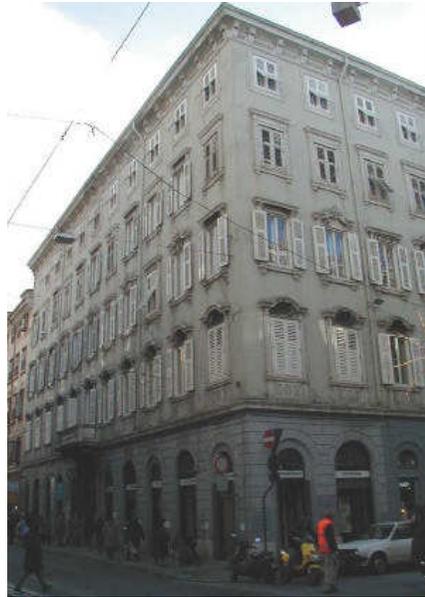
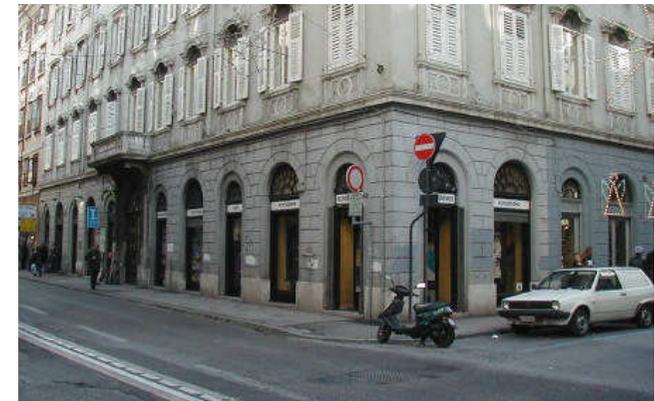
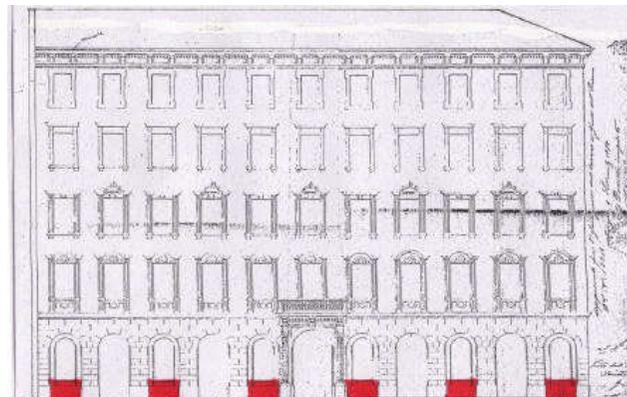
COD. ANAGRAFICO: 1457	DESCRIZIONE INTERVENTO: Abbassamento uniforme di tutte le finestre ad arco.
INDIRIZZO: v. Mazzini 9 v. Cassa di Risparmio 9	TIPO DI ALTERAZIONE: Reversibile, Compatibile, Omogenea. NOTA: L'intervento è ammissibile.

vista su via Mazzini angolo via Cassa di Risparmio

particolare facciata al piano terra

dis. d'archivio con evidenziazione delle alterazioni

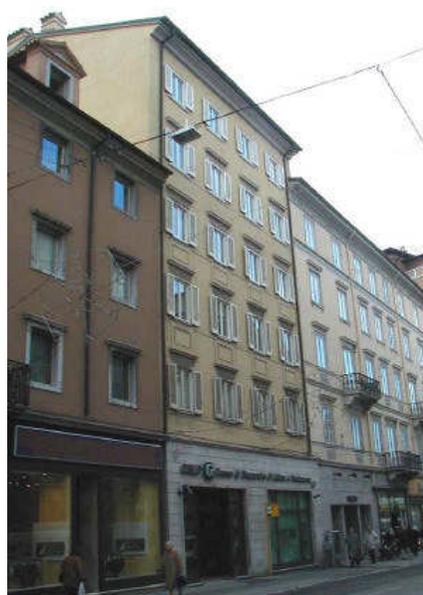
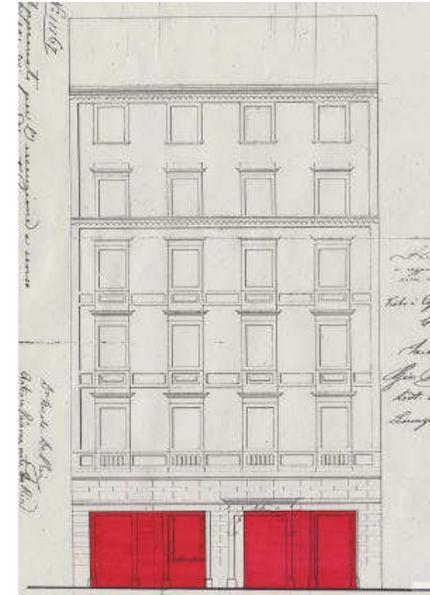
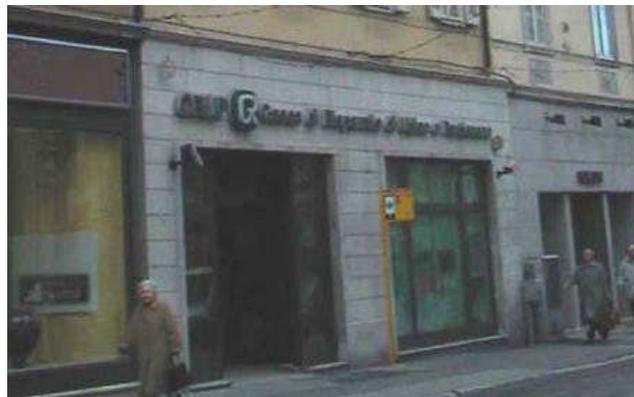
COD. ANAGRAFICO: 1121	DESCRIZIONE INTERVENTO: L'intervento mantiene la simmetria, la partitura ed è omogeneo e compatibile.
INDIRIZZO: Corso Italia 19	NOTA: Si suggeriscono: 1) ripristino del progetto originale; 2) Mantenimento dello stato di fatto.

vista su Corso Italia

dis. d'archivio con evidenziazione delle alterazioni

particolare facciata al piano terra

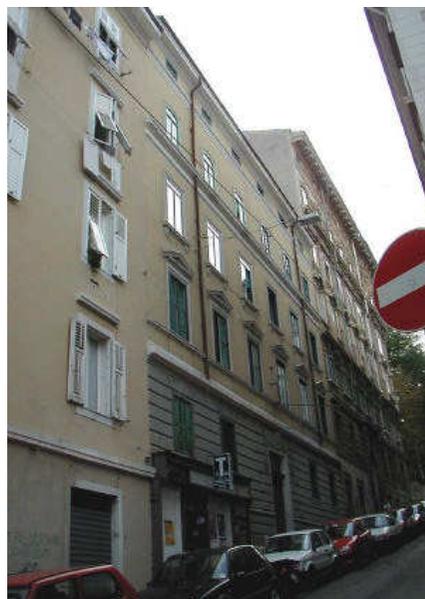
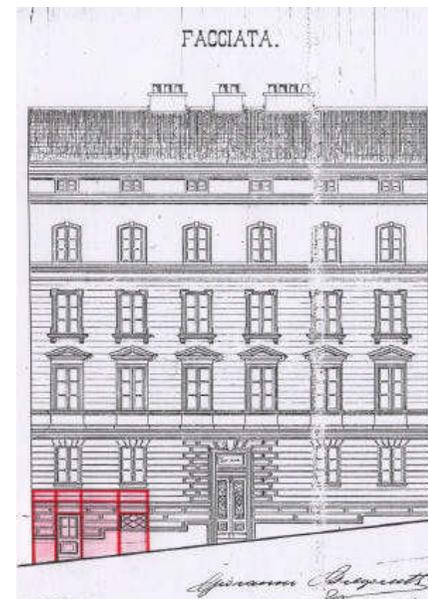
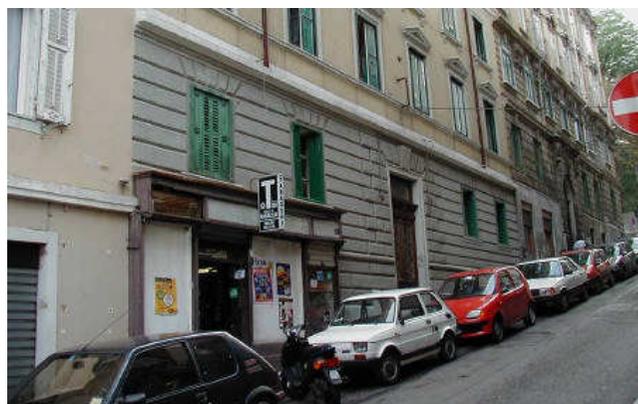
COD. ANAGRAFICO: 189	DESCRIZIONE INTERVENTO: Il negozio con vetrina primi del '900 è stato ricavato sotto il piano rialzato. Sfruttando la pendenza della strada si è reso disponibile questo locale ad uso commerciale. In luogo della attuale vetrina c'era un ingresso ed una piccola finestra.
INDIRIZZO: via Belpoggio 8	TIPO DI ALTERAZIONE: Reversibile; Compatibile, Disomogeneo. NOTA: Si suggerisce il mantenimento dello stato attuale.

vista su via Belpoggio

dis. d'archivio con evidenziazione delle alterazioni

particolare facciata al piano terra
